Inspectie Leefomgeving en Transport
Ministerie van Infrastructuur en Milieu

Stranding Aztec Maiden

20 januari 2012, Wijk aan Zee

Datum	9 maart 2012
Status	Definitief

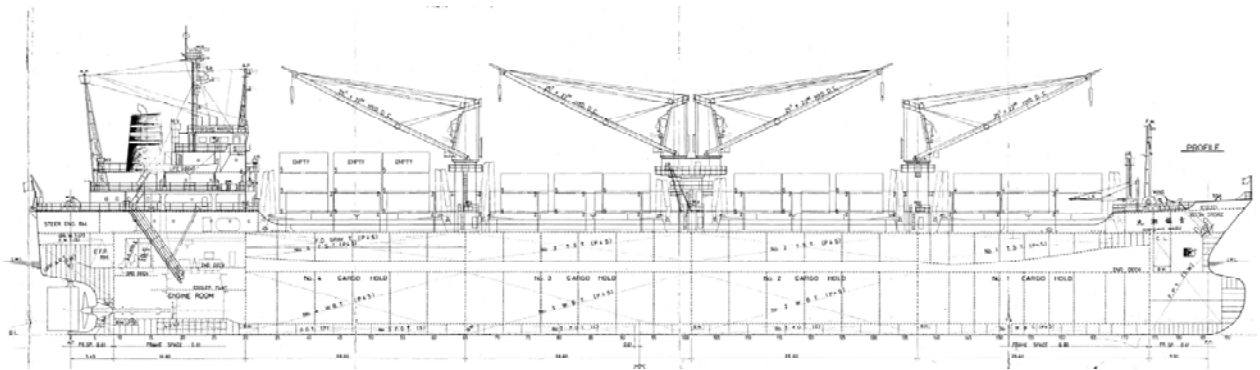
Figuur 1: Scheepstekening

Het schip is voorzien van vier ruimen, brandstoftanken en verschillende ballasttanken, voorpiek- en de achterpiektank, dubbele bodem tanken en top-side tanken. De ballasttanken nr. 3 in de dubbele bodem lopen door tot halverwege de zijde van het schip en zijn daarmee L-vormig. De totale brandstofcapaciteit is 1224

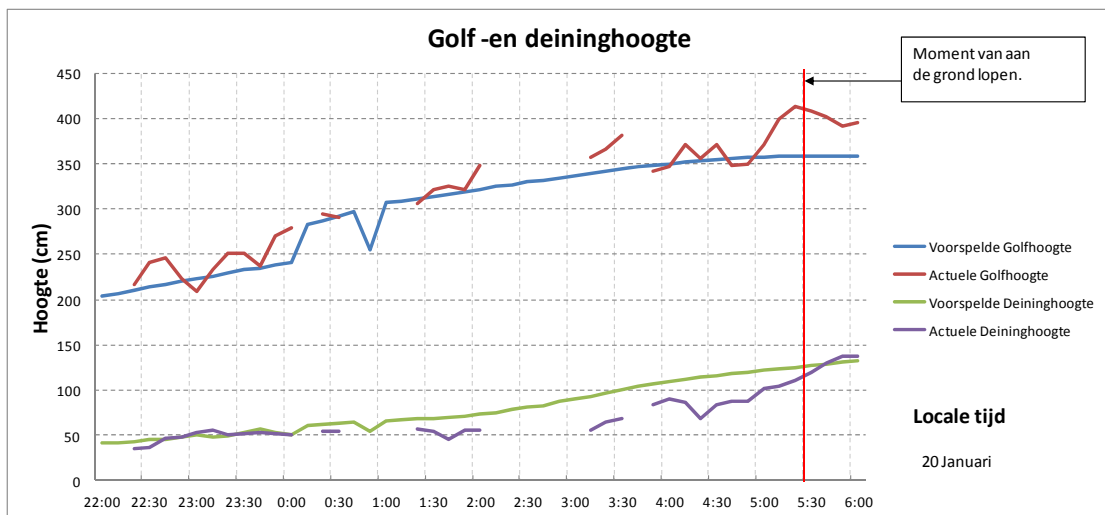
Figuur 3: Golf- en windgegevens ter plaatse. Bron: Hydro Meteo Centrum Noordzee

Bovenstaande grafieken geven duidelijk aan dat vanaf het vertrek van de Aztec Maiden de wind, en overeenkomstig de bijbehorende golven en deining, aan het toenemen was. De voorspelde waarden geven hetzelfde beeld, wat aangeeft dat deze weersveranderingen bekend waren en goed ingeschat.

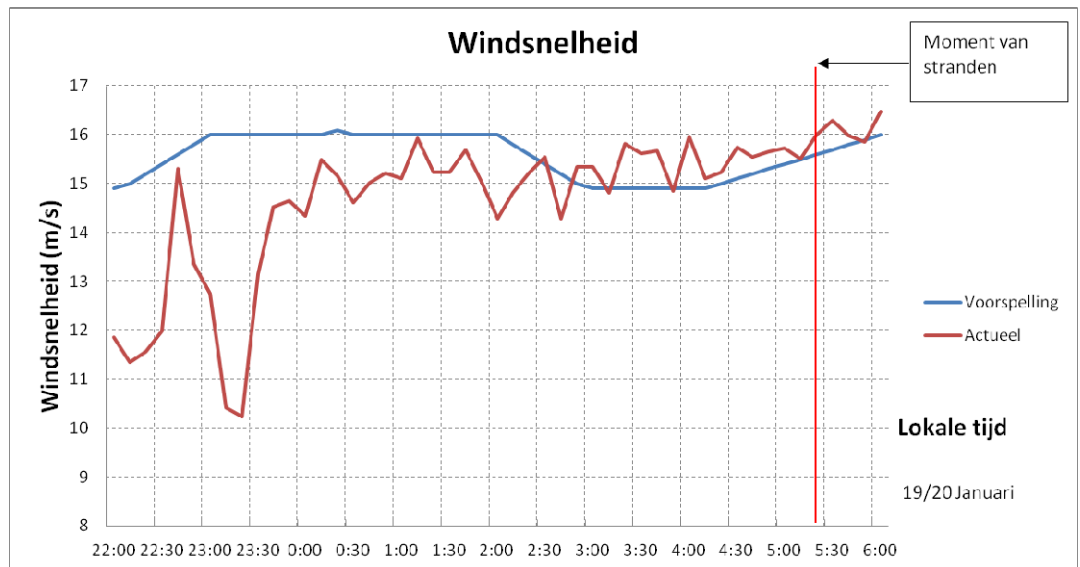
Figuur 4: Windsnelheid ter plaatse. Bron: Hydro Meteo Centrum Noordzee

De windsnelheid vanaf een uur of twee is tussen de 15m/s en 16m/s langzaam toenemend. Dat is op de schaal van Beaufort: windkracht 7, overeenkomstig het uitgezonden NAVTEX weerbericht, dat niet door de bemanning is gezien. Voor de beeldvorming, windkracht 7 is op de schaal van Beaufort die tot maximaal windkracht 12 gaat. Windkracht 7 is omschreven als "hard", het is niet gecategoriseerd als storm of stormachtig.
